DAÑOS CAUSADOS POR EL HURACÁN KATRINA EN BILOXI, MISSISSIPPI¹

Dante Fratta² y J. Carlos Santamarina³

DAMAGE CAUSED BY HURRICANE KATRINA IN BILOXI, MISSISSIPPI

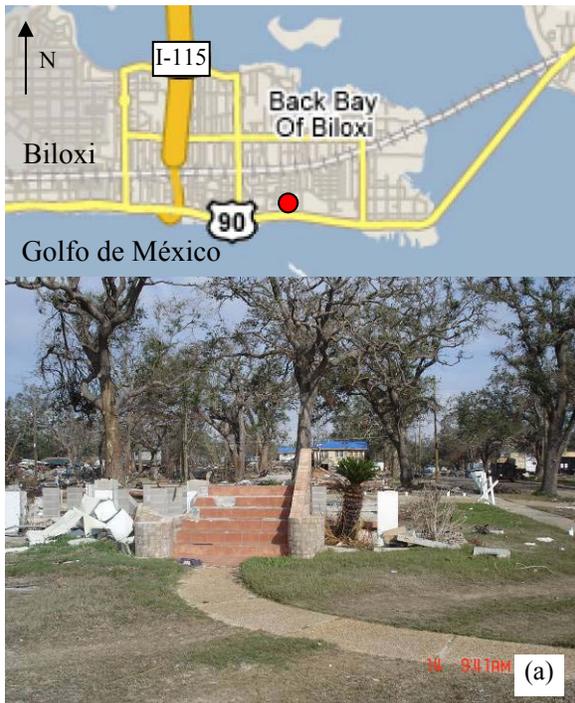
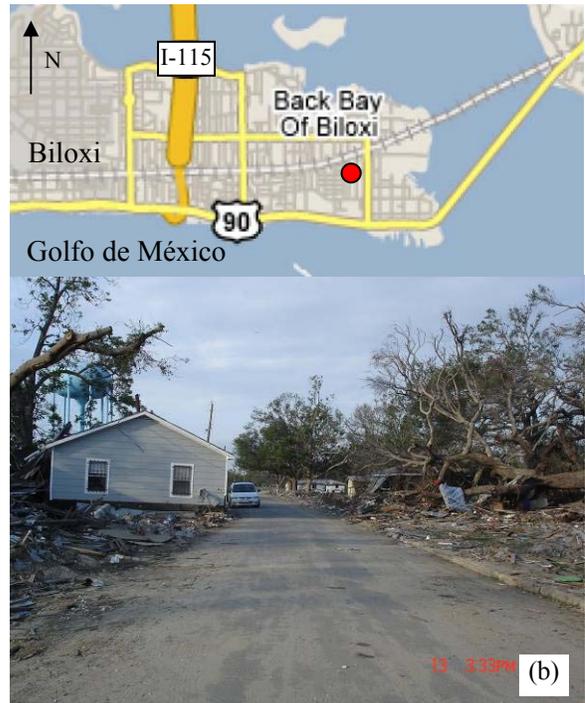
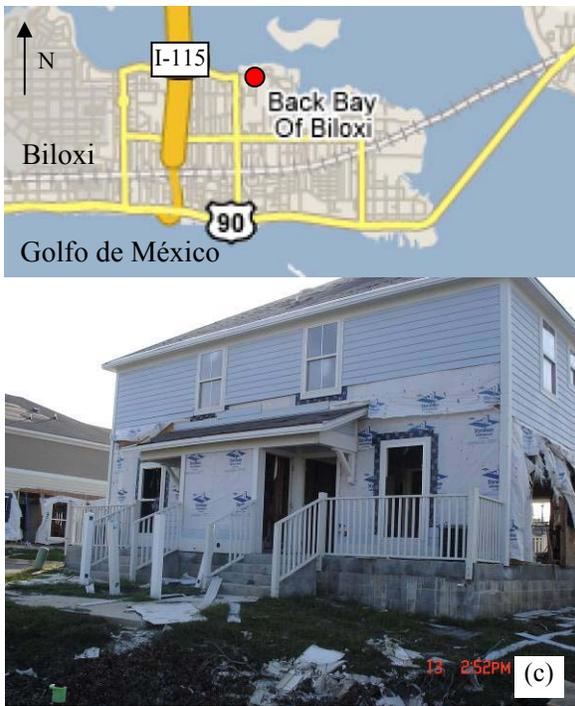
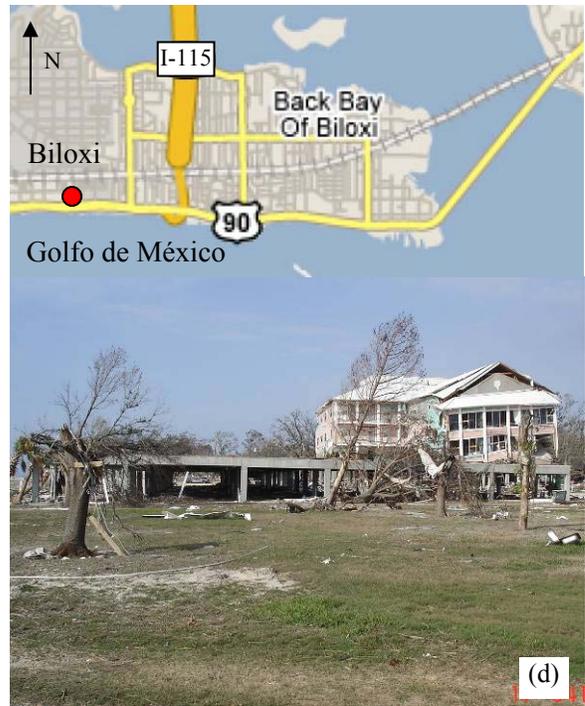
Las construcciones de madera (viviendas de familia, hoteles menores y condominios) sufrieron el mayor daño. El huracán arrasó estas construcciones en la franja costera sobre el Golfo de México y solo quedaron las plateas de fundación en la zona que se extiende desde la playa hasta unos 300 m tierra adentro (Figura 4a – distancias varían con la topografía y se mencionan solamente como guía). Las construcciones en la franja siguiente tierra adentro (entre 300 m y 600 m) colapsaron y/o fueron desplazadas hasta decenas de metros de sus fundaciones por la acción de la crecida y el viento (Figura 4b).

Las nuevas construcciones de madera sobre la Bahía de Biloxi, sufrieron daños relacionados con la inundación, pero las estructuras han permanecido en pie, ancladas a sus fundaciones (Figura 4c).

La mayor parte de las estructuras de hormigón armado, aún sobre la costa del Golfo de México, resistieron la acción de las olas, la inundación y el viento. Sin embargo, la mampostería quedó destruida hasta el segundo o tercer piso, es decir hasta el nivel de acción de la crecida y el oleaje (Figura 4d).

Figura 4: Destrucción y daños en viviendas en la Península de Biloxi: (a) Residencias sobre la costa del Golfo de México fueron devastadas (en la franja a ≤ 300 m). (b) Viviendas tierra adentro (300m a 600 m) fueron destruidas o desplazadas de sus fundaciones por la creciente y el viento. (c) Nuevas viviendas sobre la Bahía de Biloxi sufrieron daño por inundación pero permanecieron ancladas en su fundación y erectas. (d) Fundaciones palafito de hormigón armado resistieron la fuerza del huracán, pero la superestructura de madera fue completamente destruida (mapas: Google 2005).

piso base y la construcción superior (Figura 4d). Aún en el caso de destrucción total de la superestructura, la fundación tipo palafito sobrevivió sin daño en la mayoría de los casos observados.

- Las viviendas de madera fueron avasalladas en la franja costera (hasta unos 300 m de la costa) y sufrieron daños extensos aún aquellas a más de 500 m tierra adentro. No es adecuado reconstruir con este tipo de estructuras en esta zona.

- Los palafitos de hormigón o acero resistieron adecuadamente. Los anclajes de la superestructura a los palafitos deben ser diseñados para resistir el corte que ejerce el viento y posiblemente el agua. La altura de los pisos vacíos debe exceder la inundación de diseño.

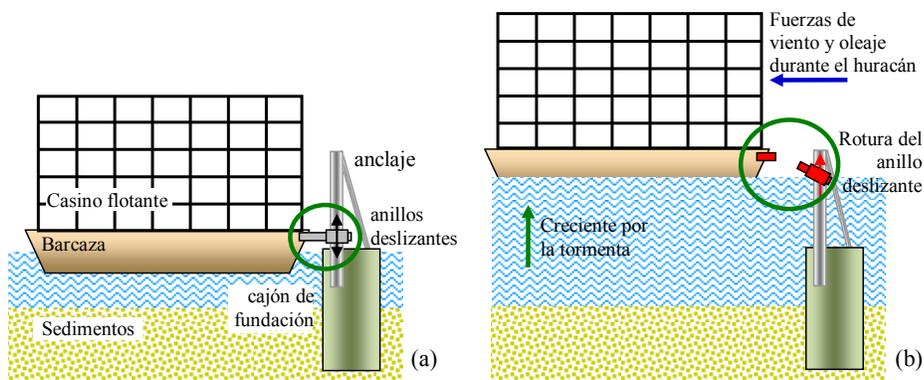
La mayoría de los casinos estaban contruidos sobre barcazas sujetas a postes de acero a través de anillos deslizantes; a su vez, los postes de acero estaban anclados en cajones de hormigón. Los anillos les permitían a las barcazas acompañar los movimientos de la marea (Figura 5a). Durante el huracán, los anillos deslizantes alcanzaron el máximo desplazamiento –alrededor de 4 m por arriba del nivel medio- y se rompieron las conexiones entre los anillos y las barcazas (Figuras 5b y 6). Los postes de anclaje y los cajones de fundación sufrieron relativamente poco daño; sin embargo algunos muestran rotación compatible con el desplazamiento de la barcaza, y no necesariamente en la dirección de los vientos y el oleaje (Figura 6). Una vez liberadas, las barcazas se desplazaron con las aguas por cientos de metros, hacia el noroeste. La barcaza del casino President se desplazó 1 km hasta que se detuvo contra la estructura del Hotel Holiday Inn (Figura 7). Esta dirección de desplazamiento y la altura de la creciete en la Figura 2 sugieren que las barcazas quedaron libres de sus anclajes antes de que el ojo del huracán llegara a la ciudad de Bay St. Louis.

Figura 5: Mecanismo de falla de los anclajes tradicionales de los casinos flotantes durante el Huracán Katrina: (a) los anillos deslizantes permitían del movimiento de las barcazas durante las mareas. (b) Durante el Huracán Katrina, la creciete excedió la corrida de los anillos deslizantes, estos rompieron y las barcazas sin anclaje se desplazaron por cientos de metros de su posición original.

- La fundación del puente respondió aparentemente bien y solamente un grupo de pilotes falló de un total de 149 grupos.
- Los cascos flotantes fallaron cuando los anillos deslizantes **legaron** hasta el final del recorrido permitido. Este sistema de anclaje debe rediseñarse para acomodar la creciente de diseño.
- Los operadores de playas tanques en zonas anegables deben desarrollar procedimientos de emergencia para evitar roturas asociadas a la flotación de tanques con un nivel de fluidos por debajo del nivel de inundación.

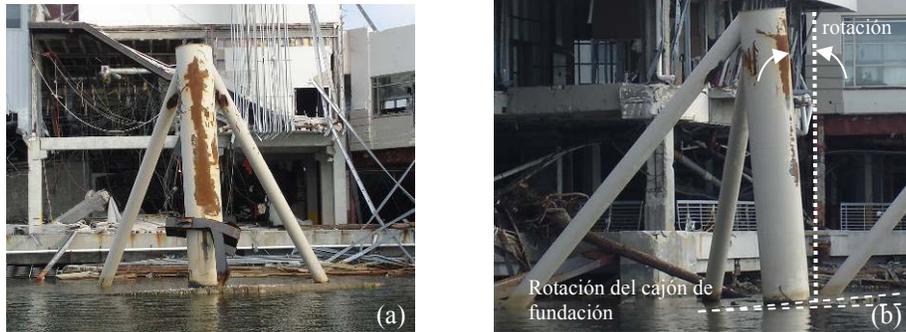
Figura 6: Anillos deslizantes y cabezal de los cajones de fundación del Casino *Grand*. (a) Detalle de un anillo que falló. Las marcas en la pintura muestran la violenta acción de la barcaza sobre el anclaje durante el huracán. (b) Varias fundaciones de hormigón tipo caja rotaron durante el huracán.

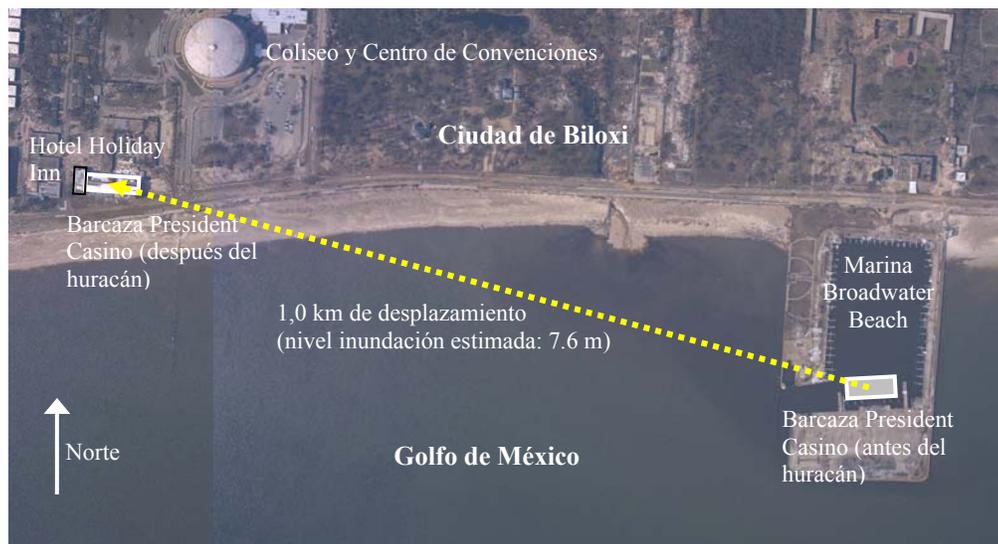
Figura 7: Desplazamiento de la barcaza de Casino President durante el Huracán Katrina. El huracán rompió el anclaje de la barcaza y el viento y el oleaje la empujaron hacia el noroeste, hasta chocar contra la estructura del Hotel Holiday Inn (Fotografías tomadas el Agosto 29, 2005 por NOAA 2005).

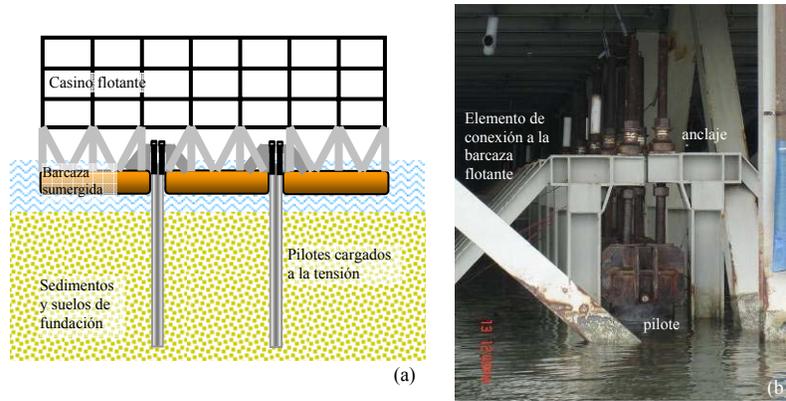
Los casinos Beau Rivage y Hard Rock se construyeron con un diseño alternativo. Como en el sistema anterior, la estructura del casino apoya sobre un grupo de flotadores (25 m × 130 m × 3 m cada uno), y la fuerza de flotación compensa el peso de la estructura. Pero en este caso, un extenso grupo de pilotes trabajando en tensión mantienen a los flotadores sumergidos (pilotes de 20 a 30 m de largo - Figura 8). Por ende, la elevación de estos casinos no fluctúa con las mareas sino que se mantiene a un nivel constante. Pero las estructuras de estos dos casinos se comportaron en forma muy diferente, pese a estar solo a 150 m de distancia: la fundación y la estructura del casino Hard Rock fueron destruidas (el mecanismo aún no está claro), mientras que la estructura del casino Beau Rivage se mantuvo prácticamente intacta (los primeros dos pisos del casino y la recepción del hotel Beau Rivage fue lavada por las aguas). La Figura 9 muestra las dos estructuras después de la tormenta.

Figura 8: Casinos flotantes anclados con pilotes - (a) Detalle de la fundación - Los pilotes son hincados hasta una profundidad de 20-30 m (Thompson Engineering 2006). (b) Detalle del anclaje de los pilotes a las barcasas de fundación en la estructura del Casino Beau Rivage.

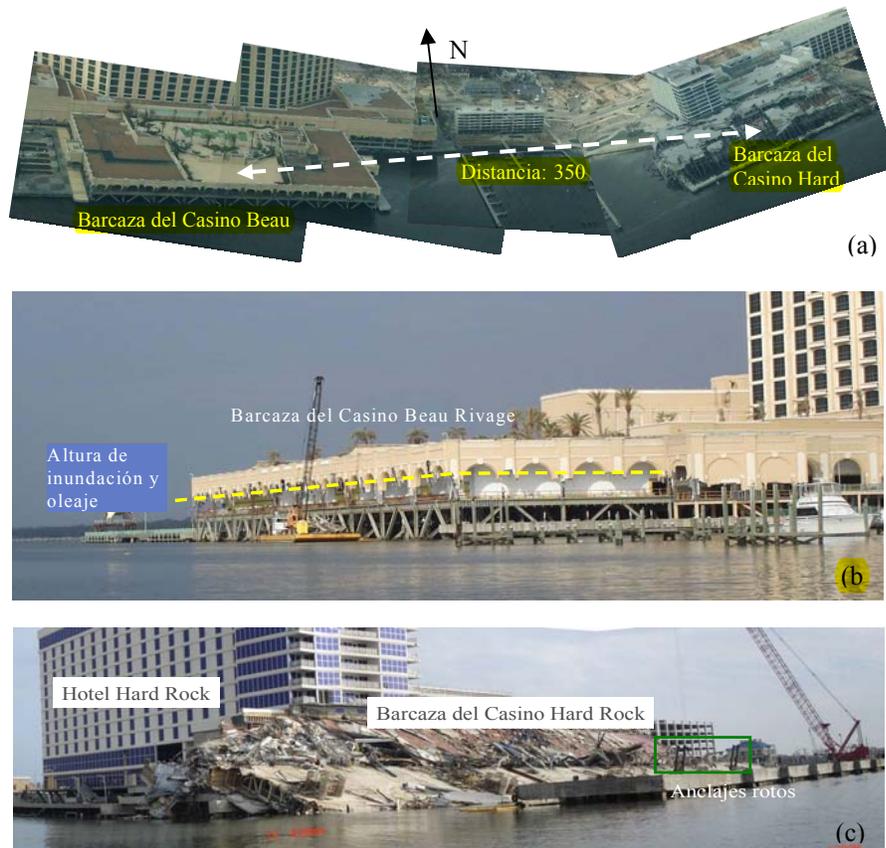
Figura 9: Casinos flotantes anclados con pilotes - (a) Posición relativa de los casinos Beau Rivage and Hard Rock - Imagen compuesta con fotografías del USGS tomadas en Agosto 29, 2005. (b) Panorámica de la barcaza del casino Beau Rivage. Este casino no sufrió daños estructurales (Fotografías tomadas en Noviembre 13, 2005). (c) Panorámica del hotel Hard Rock y de la barcaza del casino completamente destruida (Fotografías tomadas en Noviembre 13, 2005).

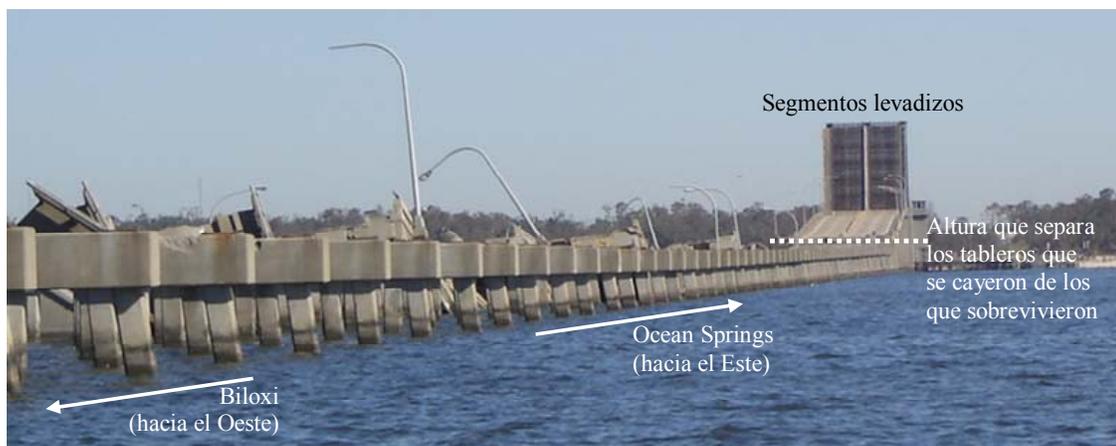
Este puente de cuatro carriles y 2.7 km de longitud unía las ciudades de Biloxi y Ocean Springs a través de la Bahía de Biloxi. El puente tenía 148 pares de tableros independientes y simplemente apoyados sobre grupos de pilotes. Una leve pendiente elevaba la altura del puente desde 3 m en los estribos hasta alcanzar los 20 m sobre el nivel medio del agua en la zona del canal de navegación; dos segmentos levadizos de acero permitían el paso de barcos de mayor tamaño (Figura 10). Durante el huracán, 120 pares de tableros de hormigón armado fueron desplazados y cayeron a la bahía, hacia el noroeste del puente. Aparentemente, la creciente creada por el huracán hizo que los tableros flotaran parcialmente, facilitando la acción del empuje del viento y el oleaje (Figura 11. Nota: la flotación puede haber sido

Figura 10: Puente de la Carretera Nacional 90. Los tableros de 120 segmentos (de un total de 148 segmentos) fueron desplazados de su posición por la tormenta.

- Los tableros simplemente apoyados del puente sobre la Carretera Nacional 90 fueron desplazados por la creciente y por la acción del viento y oleaje. Futuros diseños deben considerar mayores alturas de puentes y anclajes de los tableros.

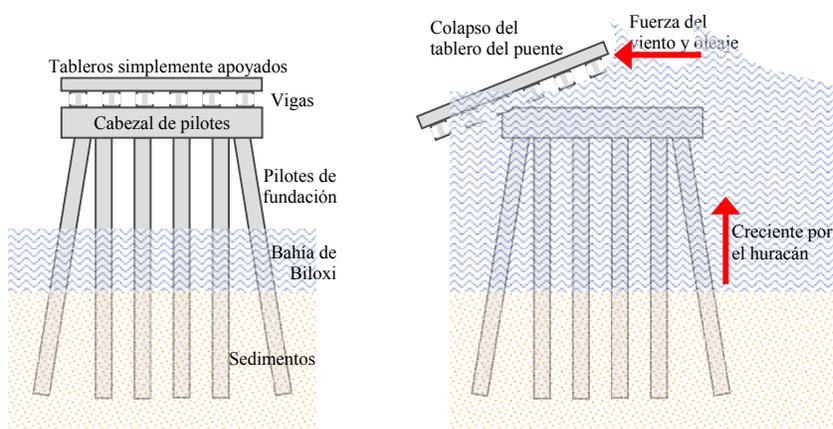
magnificada por aire atrapado bajo las losas, según Mosqueda y Porter 2006 y Robertson et al. 2006). Solamente los 28 pares de tableros más altos, por encima del nivel de la inundación, permanecieron intactos. La altura que separa las zonas de tableros caídos y los que se mantuvieron en su lugar es de 5.6 m (Figura 12). Esta altura sumada a la altura del tablero de aproximadamente 1 m se correlaciona con las alturas de inundación esperadas (Figura 2) y da apoyo al mecanismo de falla postulado en la Figura 11.

Figura 11: Mecanismo de falla por flotación-y-empuje: Puente sobre la carretera Nacional 90 en la Bahía de Biloxi. La creciete del huracán favorece la flotación de los tableros que luego son desplazados por la acción del viento, la corriente y el oleaje.

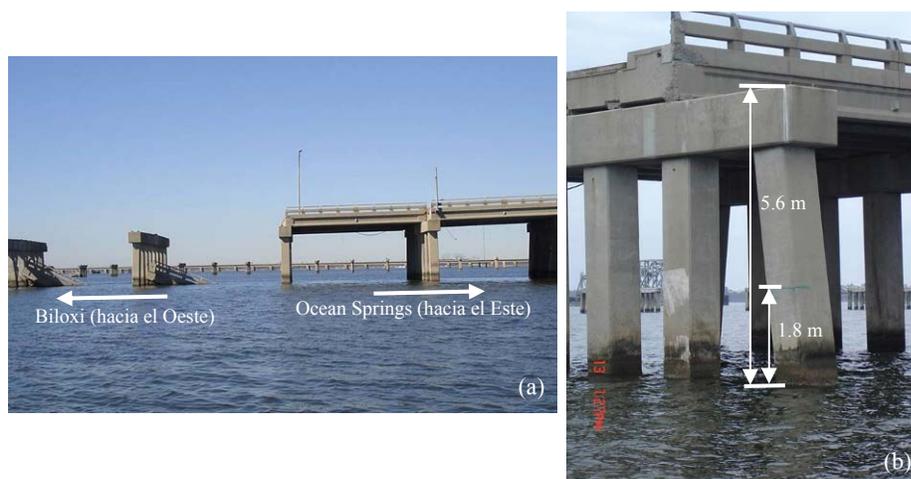
Figura 12: Falla en el puente sobre la Carretera Nacional 90 en la Bahía de Biloxi. (a) Todos los tableros hacia Biloxi se cayeron durante el huracán. (b) La altura que separa los tableros desplazados de los que mantuvieron su posición es de 5,6 m. El mismo fenómeno se registró hacia el este del canal de navegación.

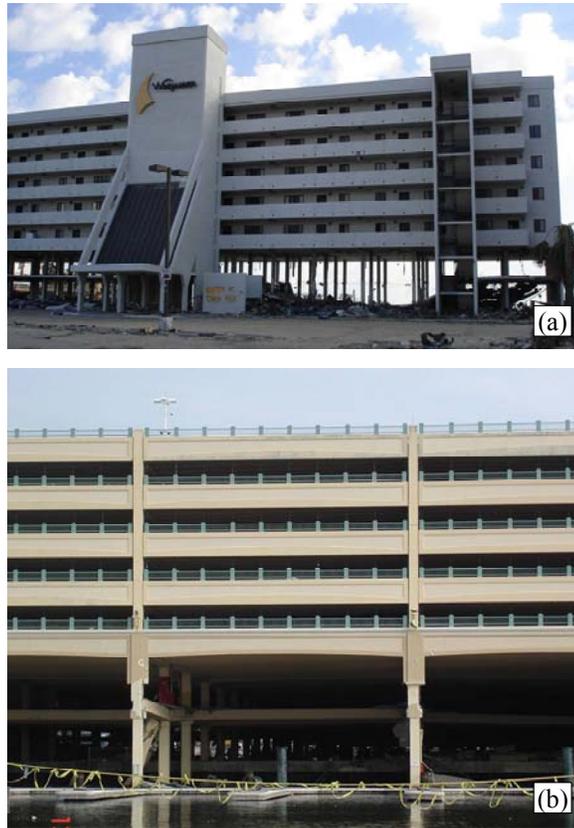
El mecanismo de falla flotación-y-empuje afectó a muchas estructuras de hormigón prefabricadas, incluyendo edificios de estacionamiento, hoteles y condominios (fotografías en la Figura 13). Aunque estas estructuras permanecieron en pie, las lozas de los pisos inferiores fueron desprendidas y cayeron durante el huracán. La falla del puente y de estas estructuras resalta la importancia de la fuerza del agua en la destrucción causada por el Huracán Katrina y la necesidad de anclajes adecuados para aumentar la resistencia a este tipo de tormenta.

Figura 13: Pérdida de piso en estructuras de hormigón prefabricadas por efecto combinado de flotación-y-empuje. (a) Condominio Windjammer y (b) Edificio de estacionamiento del Casino Beau Rivage.

- Las estructuras de hormigón prefabricado sufrieron daño hasta el nivel de inundación por el efecto combinado de flotación-y-empuje. El sistema de anclaje de los distintos elementos prefabricados debe ser analizado nuevamente.

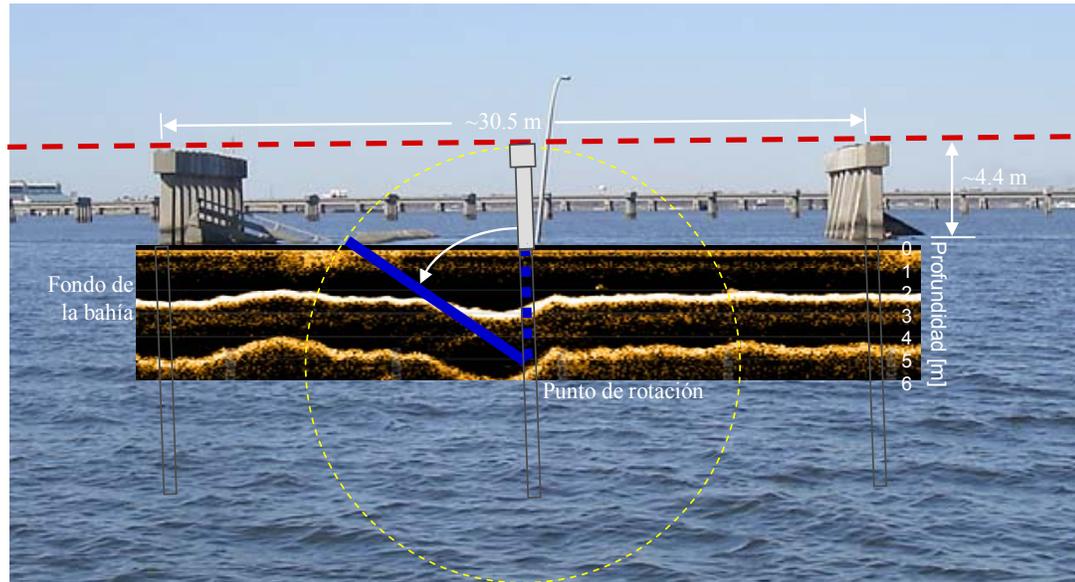
Los típicos cabezales de pilotes en este puente tienen seis pilotes verticales y dos pilotes inclinados a ambos lados del puente para darle rigidez transversal a la fundación. Tras cuatro cabezales típicos, el quinto grupo de pilotes tiene pilotes inclinados en la dirección del puente para proporcionar rigidez longitudinal al sistema. Aunque la superestructura sufrió extenso daño, las fallas en estos grupos de pilotes fueron mínimas: (1) solo un grupo de pilotes -de un total de 149- colapsó durante el huracán; y (2) un cabezal de pilote muestra una falla de corte en la sección noroeste que sugiere asentamiento excesivo del pilote extremo.

El grupo de pilotes que falló, rotó hacia el oeste, probablemente bajo el empuje que causaron los tableros al este de la pila al caer. La Figura 14 muestra la posición del cabezal tras la falla. El punto de rotación se puede estimar en función de la geometría del sistema. La profundidad de los sedimentos obtenida con el sonar se muestra superpuesta en la Figura 14. Se puede inferir que los pilotes se rompieron y rotaron a una profundidad de aproximadamente 6 m, que corresponde a unos 4 m por debajo del lecho de la bahía.

Figura 14: Colapso de grupo de pilotes en el puente de la Carretera Nacional 90 en la Bahía de Biloxi. La imagen de sonar esta superpuesta a la fotografía para definir la profundidad de los sedimentos. La profundidad de fundación de los pilotes es desconocida.

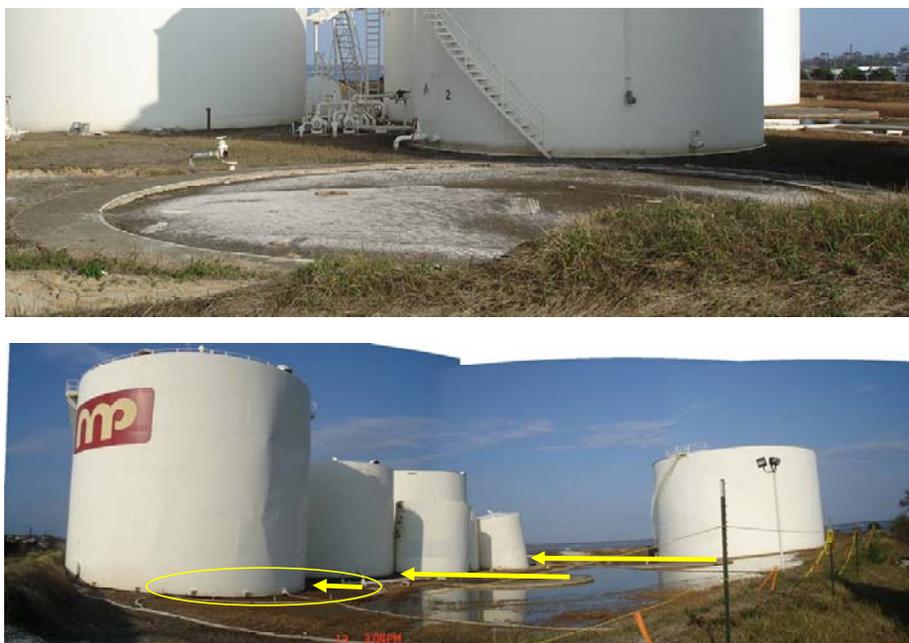
La terminal de combustible de MP Munro provee depósitos de hidrocarburos livianos a las estaciones de servicio en Biloxi y poblaciones cercanas. La terminal tiene ocho tanques con una capacidad total de 25×10^6 litros (MP Munro 2006). Esta playa de tanques está ubicada al norte de la ciudad de Biloxi sobre la bahía (Figura 3). La Figura 15 muestra los anillos de fundación, los anclajes y los tanques que se desplazaron hasta 40 m cruzando las barreras ambientales que contienen el derrame de combustibles. Los anclajes no están diseñados para contrarrestar las fuerzas de flotación si los tanques están vacíos; por lo tanto se estima que medidas de emergencia no fueron implementadas (como el llenado de los tanques con agua previendo la llegada del huracán).

Figura 15: Fallas del patio de tanques - Terminal MP Munro.
