DAÑOS CAUSADOS POR EL HURACÁN KATRINA EN BILOXI, MISSISSIPPI¹

Dante Fratta² y J. Carlos Santamarina³

DAMAGE CAUSED BY HURRICANE KATRINA IN BILOXI, MISSISSIPPI

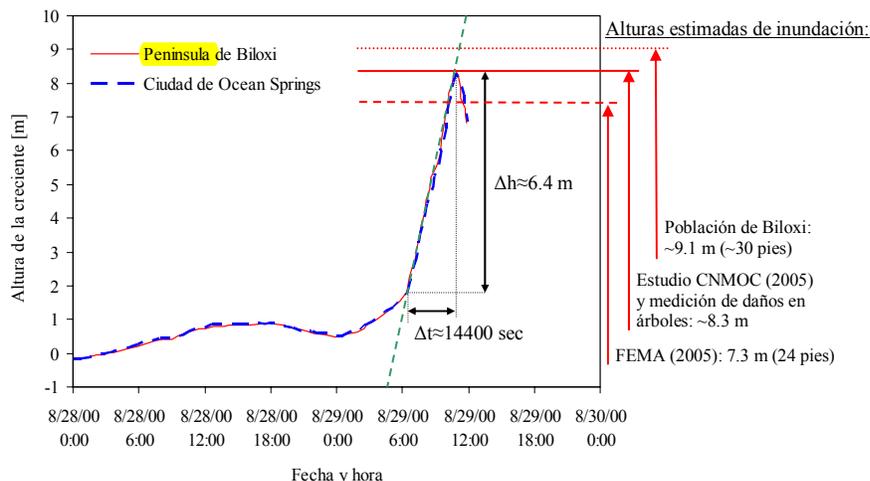
El arribo del huracán provocó el aumento del nivel del agua en el golfo de México por la fuerza continuada de los vientos huracanados. Los instrumentos excedieron su rango y fallaron antes de la llegada del pico de la inundación (NOAA 2005). Por lo tanto, la evolución del nivel del mar y el nivel máximo alcanzado se han compaginado en base a evidencia en estructuras y árboles, relatos de sobrevivientes y modelaciones numéricas. La Figura 2 resume nuestra interpretación de la información disponible y la velocidad de la creciente.

Figura 2: Estimación de la altura y de la evolución del nivel del mar en la cercanía de Biloxi. Velocidad de la creciente $\Delta h/\Delta t \approx 4.4 \cdot 10^{-4}$ m/s en la Península de Biloxi y Ocean Springs, MS (Fuentes: CNMOC 2005; FEMA 2005; Este estudio).
